XVII ERIAC
DECIMOSÉPTIMO ENCUENTRO
REGIONAL IBEROAMERICANO DE CIGRÉ

B1-CABLES AISLADOS

FALLAS EN TERMINALES TERMOCONTRAÍBLES DE MEDIA TENSIÓN

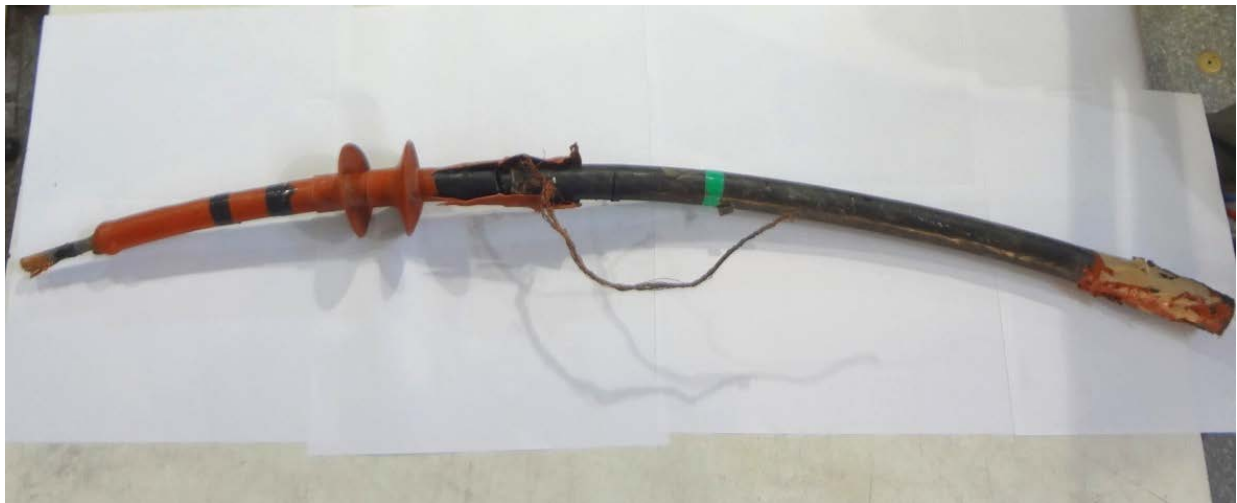
Fig. 9

Algunos terminales listos para la inspección visual

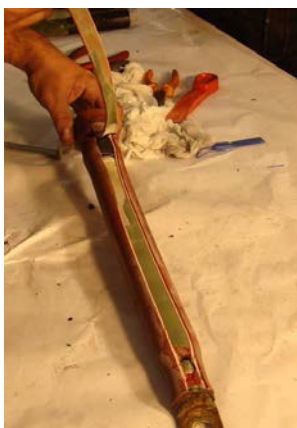
Fig. 10

Corte y retiro del tubo exterior

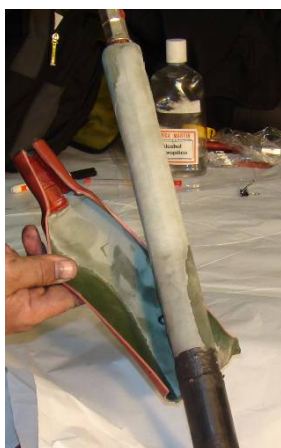
Una vez retirado el tubo exterior es posible observar el grado de adherencia del material semiconductor al aislamiento principal del cable. En las Fig. 12 y 13 se aprecia la defectuosa adherencia de dicho material.

Adherencia defectuosa del material semiconductor al aislamiento del cable

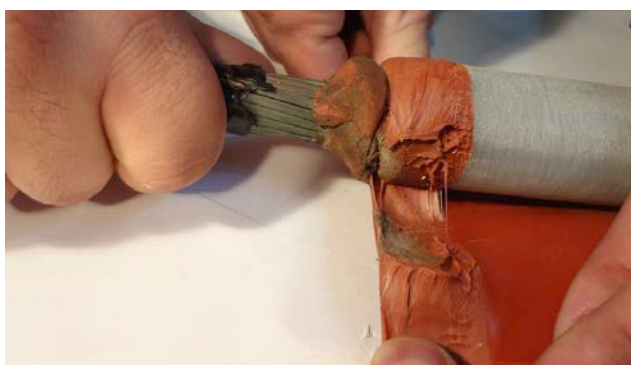
Fig. 14. Retiro del tubo exterior

La Fig. 14 muestra, además, que el conductor no se encuentra adecuadamente sellado mediante la masilla correspondiente en el extremo del terminal, dando lugar a la posibilidad de entrada de humedad a través de los intersticios de los alambres de cobre. Se pudo comprobar en este caso, que la desprotección del conductor fue consecuencia de la incorrecta lectura de las dimensiones del plano por parte del personal encargado de la construcción del terminal y, consecuentemente, una defectuosa ejecución.

Por otra parte, la Fig. 15 muestra que la zona del aislamiento principal se encuentra lijada. El proceso de lijado está contemplado en los instructivos de los fabricantes con el objeto de eliminar pequeñas imperfecciones. Este lijado debe ser suave para evitar filos y puntas en la superficie del aislamiento; las Fig. 14 y 15 muestran que el lijado efectuado en este caso dejó como resultado gruesas rayas en la superficie.

Estos defectos son fácilmente solucionables si se entrena adecuadamente al personal que confecciona los terminales. Pareciera que la facilidad de construcción que tienen estos productos atenta contra la atención y el cuidado que se le presta, dejando la labor a personal sin la calificación apropiada para este tipo de elementos.

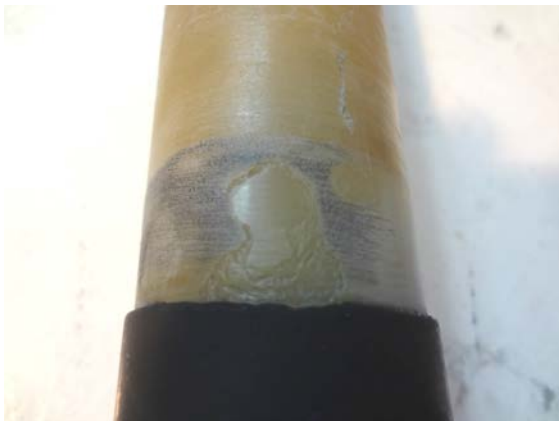
En las Fig. 16 y 17 se observa el corte defectuoso del extremo de la capa semiconductora externa en dos casos diferentes. En la Fig. 16 se aprecia el estado de degradación del aislamiento en las proximidades de dicha capa, mientras que en la Fig. 17 se ve que el material de la masilla de control de campo se encuentra degradado y carbonizado. Estos efectos son consecuencia probable de la actividad de descargas parciales en esa zona como resultado de los defectos mencionados.

Fig. 16. Extremo de la capa semiconductora defectuosa y degradación del aislamiento

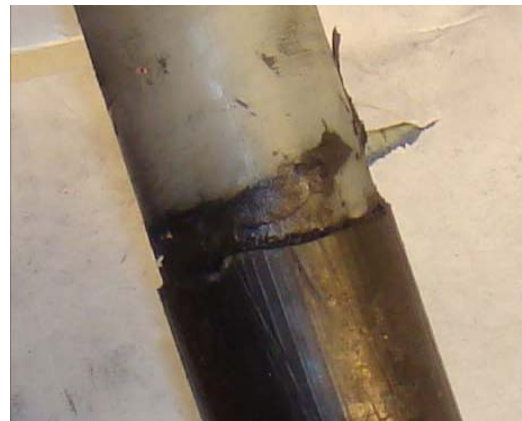
Fig. 17. Extremo de la capa semiconductora defectuosa y degradación de la masilla

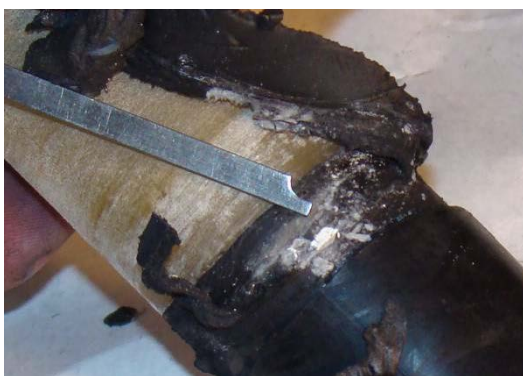
Las Fig. 18 y 19 presentan las consecuencias debidas también a la actividad de descargas parciales en la superficie del aislamiento que resultaron en la aparición de cenizas y degradación de los materiales. La Fig. 18 muestra restos de ceniza y material carbonizado entre la masilla de control de campo y la capa semiconductora externa.

Fig. 18. Material carbonizado y cenizas entre la masilla y la semiconductora externa

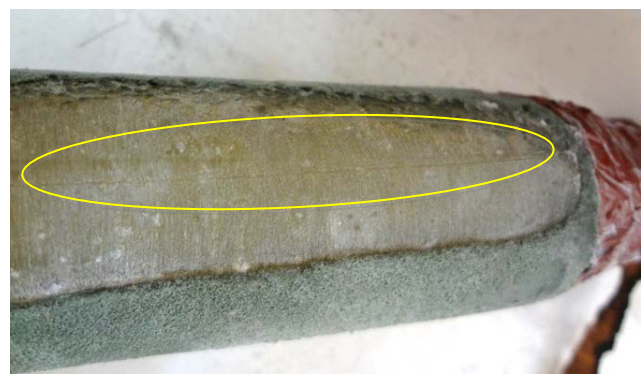
La Fig. 19 muestra que la zona del aislamiento principal del cable posee un aspecto amarillento, encontrándose restos de polvo blanco indicativo de presencia de descargas parciales. Sobre el aislamiento principal se detectaron cortes longitudinales, presumiblemente realizados al remover la capa semiconductora externa durante la ejecución del terminal; este efecto sumado a la defectuosa adherencia del material semiconductor del tubo externo y el excesivo lijado de la superficie del aislamiento pudieron haber dado lugar a las mencionadas descargas.

Fig. 19. Marca longitudinal sobre el aislamiento principal
